تأثیر تراکم و رقوم کارگذاری قطعات شش‌پایه بر عمق آبشستگی اطراف تکیه‌گاه مستطیلی

Effect of Density and Depth of Six-Legged Elements Placement on Rectangular Abutment Scour Depth

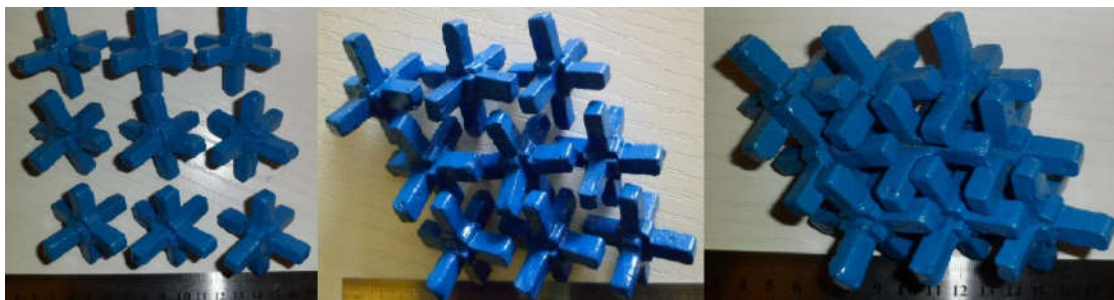
شکل ۶- تراکم‌های مختلف کارگذاری قطعات شش‌پایه.

به منظور بررسی تأثیر تراکم قطعه شش پایه در مهار آبشستگی اطراف تکیه‌گاه، ۳ تراکم باز، متوسط (نیمه‌متراکم) و متراکم در نظر گرفته شدند. شکل ۶ نشان‌دهنده تراکم‌های مذکور می‌باشد. هرچه قطعات متراکم‌تر در کنار یکدیگر قرار گیرند، از طرفی پایداری مجموعه آن‌ها افزایش یافته و سطح بیشتری از بستر را

سطح بستر و در حالت متراکم (T_3) ۹۷٪ سطح بستر به-
وسيله قطعات شش‌پایه پوشانده شده است. این اعداد به-
وسيله اندازه‌گیری سطوح پوشش شده در هر تراکم به-
دست آمده است.

پوشش می‌کنند و از طرف دیگر تعداد قطعات مورد نیاز
در واحد سطح افزایش می‌یابد. در حالت با تراکم باز (T_1)
حدوداً ۵۴٪ سطح بستر، در حالت نیمه متراکم (T_2) ۷۶٪

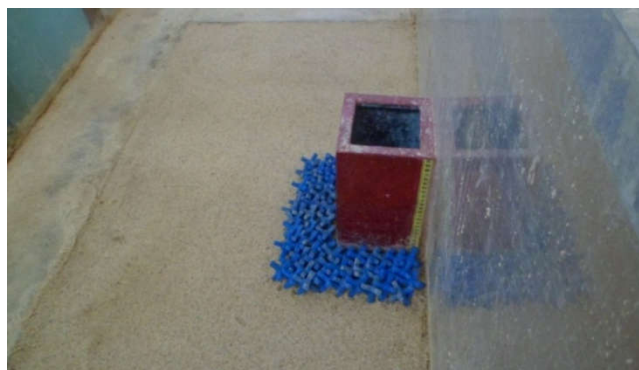
شکل ۸- کارگذاری قطعات شش‌پایه در اطراف
تکیه‌گاه پل در فلوم آزمایشگاهی در حالت متراکم بر روی
بستر.

شکل ۸ نمونه کارگذاری قطعات شش‌پایه اطراف
تکیه‌گاه را نشان می‌دهد. پس از اتمام هر آزمایش
به منظور برداشت توپوگرافی بستر، در حالتی که قطعات
بر روی بستر قرار داشتند به آرامی برداشته شده‌اند،
به طوری که منجر به بر هم ریختن بستر و ایجاد تغییرات
در آن نگردد. در حالتی که قطعات در زیر بستر قرار
داشتند و یا در زیر رسوبات مدفون گردیده‌اند به منظور
اجتناب از بر هم ریخته شدن بستر، خارج نگردیده‌اند.
