## توپوگرافی بستر در قوس ۹۰ درجه ملایم با وجود تک صفحه محافظ دوزنقه‌ای و مستطیلی

## Bed Topography in 90 Degrees Mild Bend Using Protective Trapezoidal and Rectangular Single Vane

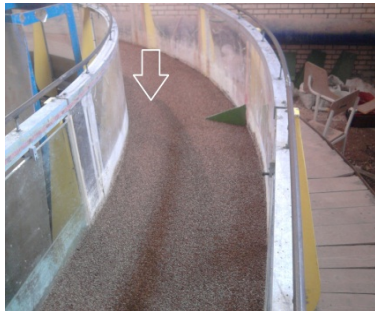
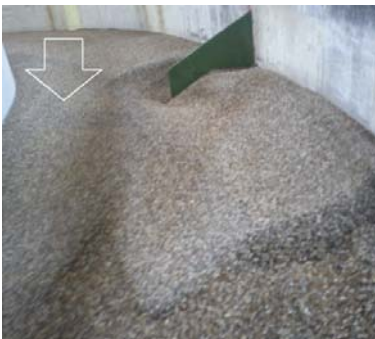
شکل ۳- نحوه قرارگیری تک صفحه دوزنقه‌ای شکل قبل الف) و بعد ب) از آزمایش در زاویه ۶۰°

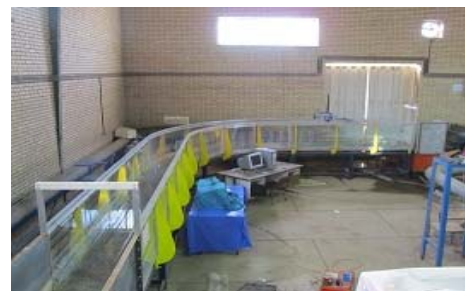
شکل ۴- نمایی از تجهیزات آزمایشگاهی استفاده شده.

آزمایش‌ها در یک فلوم به عرض ۷۰ و ارتفاع ۵۰ سانتی-متر انجام گرفت. شعاع انحناء قوس فلوم مورد استفاده، ۴ برابر پهنای آن می‌باشد که چون این مقدار بزرگتر از ۳ می‌باشد جزء قوس‌های ملایم به حساب می‌آید. فلوم و تجهیزات آزمایشگاهی شکل ۱، از بخش‌های مخزن آرام کننده ورودی، مسیر مستقیم ورودی، قوس ۹۰ درجه ملایم، مسیر مستقیم خروجی، دریچه کشویی، مخزن آرام کننده خروجی، پمپ، حوضچه مکش پمپ، مخزن تامین بار آبی اصلی (تانک) با بارآبی ثابت، لوله-های رابط و شیرآلات، ریل، و دستگاه سنجش توپوگرافی بستر تشکیل شده است. پس از این‌که صفحه نوزنقه‌ای شکل به ساحل فلوم متصل گردید، رسوب با دانه‌بندی یکنواخت و اندازه متوسط  $0/0149$  (متر) به آرامی در اطراف سازه پراکنده شد. سپس بستر تسطیح و تراز شد (شکل ۲)، بعد از کنترل سطح آب استخر (منبع آب اصلی) و اطمینان از بسته بودن تمامی شیرها و دریچه کشویی، به منظور تامین دبی، پمپ روشن گردید. هنگامی که آب به دبی مورد نظر در دبی‌سنج الکترومغناطیس رسید کمی صبر کرده تا این دبی تثبیت

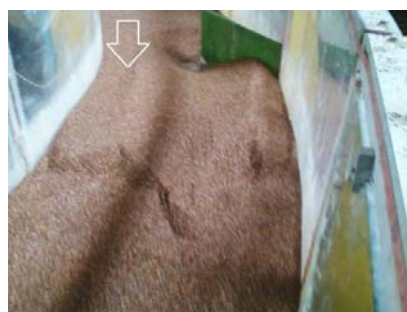
شکل ۴- نحوه قرارگیری تک صفحه مستطیلی شکل قبل (الف) و بعد (ب) از آزمایش در زاویه ۶۰°.
