تأثیر تراکم و رقوم کارگذاری قطعات شش‌پایه بر عمق آبشستگی اطراف تکیه‌گاه مستطیلی

مسیح ذوالقدر*، محمود شفاعی بجستان^۱، احمد فتحی^۲

Effect of Density and Depth of Six-Legged Elements Placement on Rectangular Abutment Scour Depth

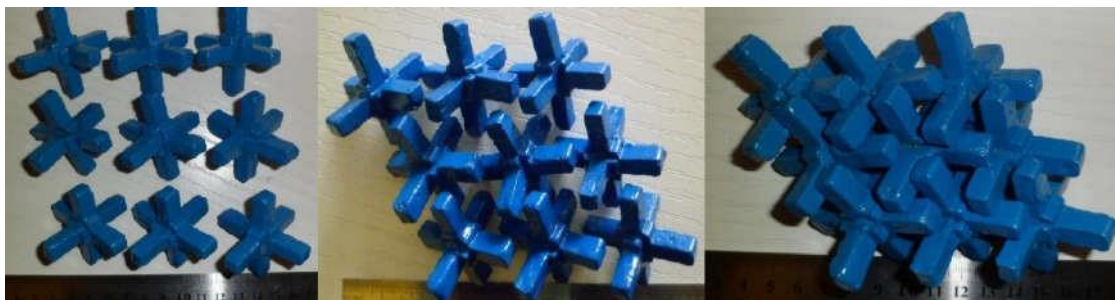
شکل ۶- تراکم‌های مختلف کارگذاری قطعات شش‌پایه.

(نیمه‌متراکم) و متراکم در نظر گرفته شدند. شکل ۶ نشان‌دهنده تراکم‌های مذکور می‌باشد. هرچه قطعات

سطح بستر و در حالت متراکم (T_3) ۹۷٪ سطح بستر به-
وسیله قطعات شش‌پایه پوشانده شده است. این اعداد به-
وسیله اندازه‌گیری سطوح پوشش شده در هر تراکم به-
دست آمده است.

پوشش می‌کنند و از طرف دیگر تعداد قطعات مورد نیاز
در واحد سطح افزایش می‌یابد. در حالت با تراکم باز (T_1)
حدوداً ۵۴٪ سطح بستر، در حالت نیمه متراکم (T_2) ۷۶٪

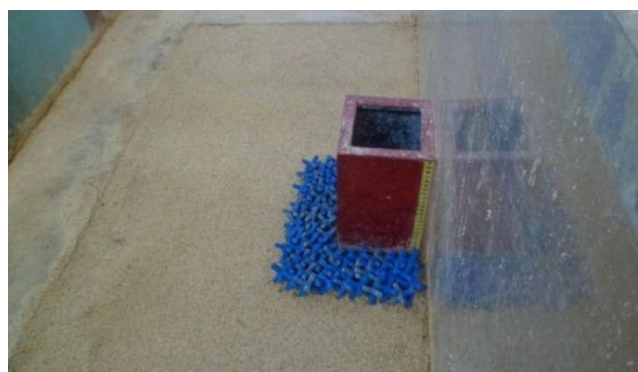
شکل ۸- کارگذاری قطعات شش‌پایه در اطراف
تکیه‌گاه پل در فلوم آزمایشگاهی در حالت متراکم بر روی
بستر.

شکل ۸ نمونه کارگذاری قطعات شش‌پایه اطراف
تکیه‌گاه را نشان می‌دهد. پس از اتمام هر آزمایش
به‌منظور برداشت توپوگرافی بستر، در حالتی که قطعات
بر روی بستر قرار داشتند به آرامی برداشته شده‌اند،
به‌طوری‌که منجر به بر هم ریختن بستر و ایجاد تغییرات
در آن نگردد. در حالتی که قطعات در زیر بستر قرار
داشتند و یا در زیر رسوبات مدفون گردیده‌اند به‌منظور
اجتناب از بر هم ریخته شدن بستر، خارج نگردیدند.

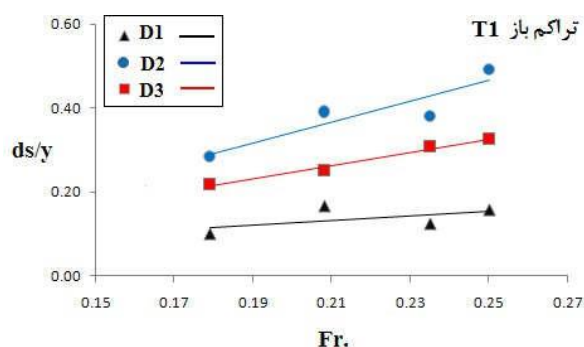
شکل ۹- تغییرات آبخستگی نسبی (ds/y) در برابر عدد فرود (Fr) در تراکم باز (T₁) و اعماق کارگذاری مختلف.

نشان می‌دهد رجوع نمود. طبق شکل‌های ۹ تا ۱۱ در هر تراکم دلخواه، منحنی مربوط به عمق کارگذاری D_1 یا عمق روی بستر کمترین مقادیر آبشستگی نسبی را نشان می‌دهد. به عبارت دیگر در هر تراکم چنانچه قطعات بر روی بستر قرار گیرند بیشترین تأثیر در کنترل آبشستگی را خواهند داشت. علت این موضوع رامی‌توان به تأثیر زبری قطعات ربط داد که در این عمق از آنجایی که کل قطعه بر روی بستر نمایان است، اثر زبری بیشتر از سایر عمق‌ها بوده و منجر به کنترل جریان رو به پایین در مجاوت تکیه‌گاه می‌گردد.

خلاف انتظار عمق آبشستگی نسبی کمتر شده است. مثلاً همان‌طور که مشاهده می‌شود در شکل ۹ و در عمق روی بستر یا D_1 ، در عدد فرود دوم آبشستگی نسبی بیشتر از عدد فرود سوم و چهارم است. علت این پدیده را می‌توان به امکان حرکت قطعات شش پایه در تراکم باز ارتباط داد. به طوری که در تراکم باز با ایجاد حفزه آبشستگی در مجاورت رأس تکیه‌گاه بسته به ابعاد و توپوگرافی آن که خود متأثر از شرایط هیدرولیکی جریان است، با خالی شدن زیر اولین قطعه شش پایه در مجاورت حفزه، قطعه به داخل آن تمایل پیدا نموده و تا حدودی روند آبشستگی را کندتر می‌نماید. اما در حالت متراکم قطعات داخل یکدیگر کاملاً درگیر شده و امکان جابجایی زیاد آن‌ها، میسر نخواهد بود. در ارتباط با رقوم کارگذاری پوشش حفاظتی مطالعات محدود دیگری توسط دیگران پژوهشگران نظیر لاجلان (۱۹۹۹) و ملویل و کلمن (۲۰۰۰) در مورد حفاظت پایه پل به وسیله سنگ‌چین و در شرایط بستر زنده انجام شده است. آن‌ها پیشنهاد کردند که در حالتی که فرم بستر وجود دارد، رقوم کارگذاری لایه سنگ‌چین در حداقل رقوم دون‌ها قرار گیرد تا از تخریب لایه سنگ‌چین جلوگیری شود. این مطالعات با هدف بررسی تأثیر رقوم کارگذاری لایه سنگ‌چین بر پایداری آن و جلوگیری از زیرشویی آن به وسیله فرم‌های بستر در مجاورت پایه انجام شده است. در حالی که در مطالعه حاضر تأثیر رقوم کارگذاری قطعات شش پایه بر کنترل آبشستگی تکیه‌گاه پل و در شرایط آب زلال مورد بررسی قرار گرفته است.

در مورد روند کلی تغییرات منحنی‌های ارائه شده در شکل‌های ۹ تا ۱۱ همان‌طور که مشاهده می‌گردد برای هر خط برازش داده شده دلخواه با افزایش عدد فرود عمق آبشستگی نسبی نیز افزایش می‌یابد. در حالت تراکم باز (شکل ۹)، و تا حدودی نیمه-متراکم (شکل ۱۰) با وجود اینکه روند کلی تغییرات صعودی است، در مقاطعی با افزایش عدد فرود جریان بر

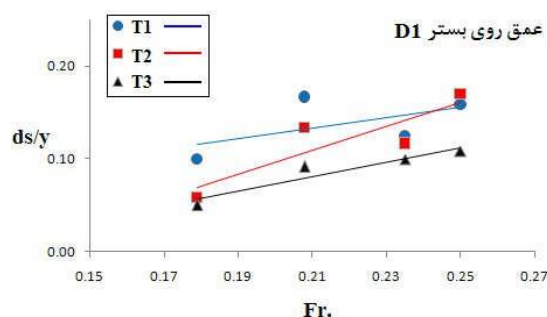
شکل ۱۲- تغییرات آبشستگی نسبی (ds/y) در برابر عدد فرود (Fr) در عمق کارگذاری روی بستر (D_1) و در تراکم‌های مختلف.

همان‌طورکه در شکل‌های ۱۲ تا ۱۴ مشاهده

می‌گردد، با وجود اینکه روند کلی تغییرات هر نمودار افزایشی است، به صورت مقطعی در برخی از نقاط با افزایش عدد فرود جریان عمق آبشستگی نسبی بر خلاف انتظار کاهش یافته است. مثلاً در عمق D_1 (شکل ۱۲) عمق آبشستگی نسبی در عدد فرود سوم در تراکم‌های T_1 و T_2 کمتر از عدد فرود دوم می‌باشد. این پدیده در عمق D_2 (شکل ۱۳) و تراکم T_1 نیز مشاهده می‌گردد که باعث ایجاد تقاطع در نمودارهای مربوطه شده است. علت این پدیده مانند قبل چرخش قطعات شش‌پایه به داخل حفره آبشستگی در تراکم‌های کمتر می‌باشد. درحالی‌که در حالت متراکم یا T_3 به علت درگیر شدن قطعات با یکدیگر و عدم امکان جابجایی آن‌ها، روند افزایشی مقادیر آبشستگی نسبی در مقابل عدد فرود حفظ گردیده است. در مطالعات قبلی انجام شده به وسیله تورنتون و همکاران (۱۹۹۹ الف و ب)، تأثیر کارآیی قطعات شش‌پایه در حفاظت پایه پل فقط در حالت متراکم بیشینه (و در سطح بستر) مورد بررسی قرار گرفته است. در مطالعه حاضر سه نوع تراکم مختلف بررسی شده که می‌تواند ارائه دهنده گزینه‌های مختلف طراحی عمق پی تکیه‌گاه باشد. انتقال قطعات شش‌پایه به داخل حفره آبشستگی که با توجه به شکل ظاهری آن‌ها همراه با چرخش می‌باشد می‌تواند به عنوان نوعی مکانیزم شکست تحت عنوان

به منظور بررسی تأثیر تراکم و درگیر شدن قطعات شش‌پایه در یک عمق کارگذاری معین، بر عمق آبشستگی پیرامون تکیه‌گاه می‌توان به شکل‌های ۱۲ تا ۱۴ رجوع نمود. در این اشکال تغییرات آبشستگی نسبی (ds/y) در برابر عدد فرود (Fr) به ترتیب برای اعماق کارگذاری روی بستر، زیربستر و عمق میانه نشان داده شده است.

روند کلی تغییرات آبشستگی نسبی در یک تراکم معین در هر عمق کارگذاری دلخواه با افزایش عدد فرود جریان، افزایشی است. طبق شکل‌های ۱۲ تا ۱۴ کمترین مقادیر آبشستگی نسبی در هر عمق کارگذاری دلخواه مربوط به حالت متراکم یا T_3 می‌باشد.

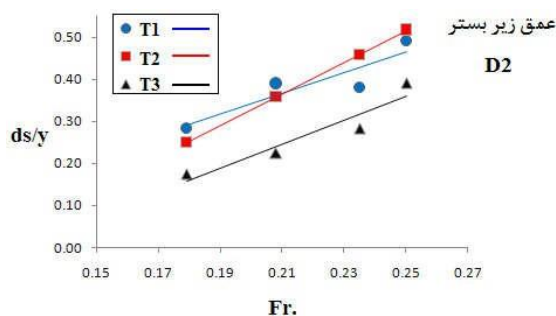
شکل ۱۳- تغییرات آبشستگی نسبی (ds/y) در برابر عدد فرود (Fr) در عمق کارگذاری زیر بستر (D_2) و در تراکم‌های مختلف.
