ارزیابی امکان احیاء مخزن سد آرباتان هریس با اجرای پتوی رسی

Feasibility Study of Arbatan Dam Reservoir Restoration by Clay Blanket

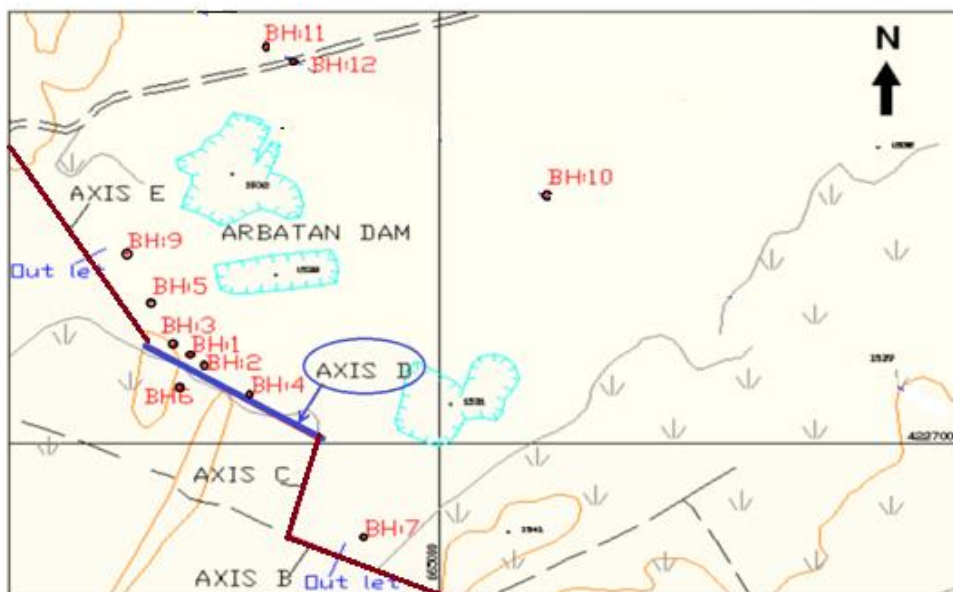
شکل ۴- موقعیت قرار گیری گمانه‌های مطالعاتی نسبت به محور نشست کرده D

برای تعیین ابعاد هندسی این سد و گستره زیرسطحی آن و همچنین به منظور شناخت کامل ماهیت پدیده فرار آب، تعداد ۱۱ عدد گمانه اکتشافی در پایین-دست (گمانه BH₆) و بالادست (سایر گمانه ها به جز BH₆) محور D حفر گردید. موقعیت گمانه‌های اکتشافی و مختصات مکانی آنها به ترتیب در شکل ۴ و جدول ۱ آورده شده است.

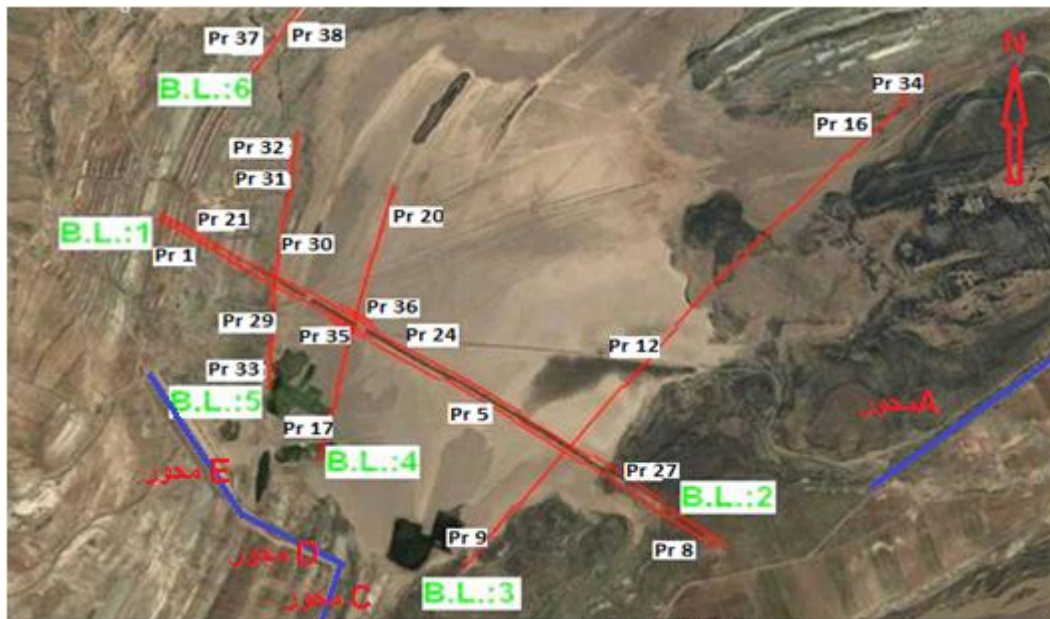
شکل ۵- موقعیت پروفیل‌های لرزه‌نگاری انجام شده در داخل مخزن سد آرباتان

برای تکمیل مطالعات زیرسطحی و شناخت بهتر مناطق انحلال یافته، از مطالعات ژئوفیزیکی به روش لرزه-نگاری شکست مرزی، استفاده شده است. با استفاده از این روش، ناهنجاری‌های ناشی از انحلال لایه‌های ژئوپس و نمک که به صورت میان لایه‌هایی در بین رسوبات مارنی درون مخزن سد آرباتان قرار گرفته است، شناسایی شده است. موقعیت خطوط لرزه‌نگاری

انجام شده در داخل مخزن سد در شکل ۵ آورده شده است.

همان طور که در شکل ۵ مشاهده می شود برای انجام مطالعات لرزه نگاری تعداد ۶ خط مبنا در نظر گرفته شده است و ۳۸ پروفیل که تعدادی از آنها در شکل جانمایی شده اند، با چشمه‌های انرژی انفجاری و مکانیکی به ترتیب با فواصل ژئوفن ۵ و ۱۰ متری، حفر گردیده‌اند.

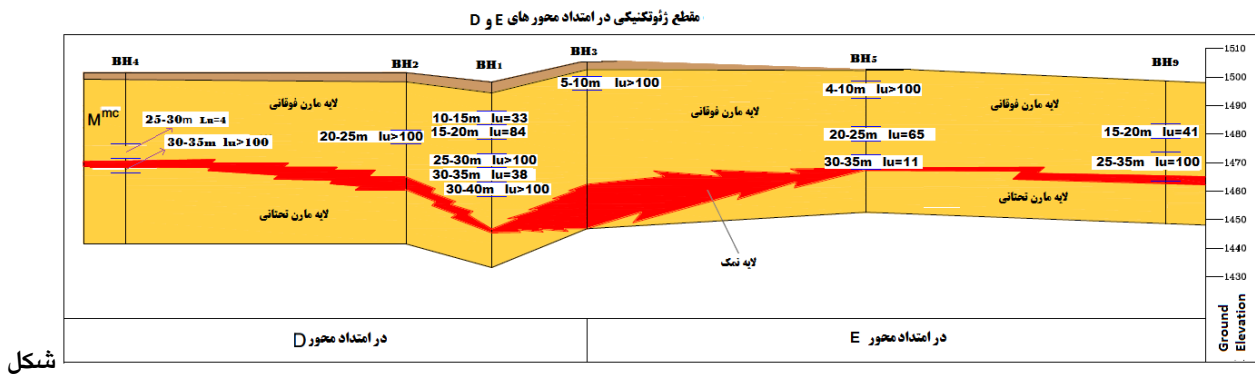
۸-مقطع طولی زمین شناسی در امتداد محورهای D و E

لایه‌های ژیبسی، سنگ نمک به ضخامت ۰/۷۵ الی ۱۵ متر و لایه مارن تحتانی می باشد. شکل ۸ نشان می دهد که حداقل ضخامت لایه نمک مربوط به گمانه BH_5 با ضخامت حدود ۰/۷۵ متر و بیشترین آن مربوط به گمانه BH_3 حدود ۱۵ متر می باشد.

شناسی رسم شده در شکل‌های ۸ و ۹ نشان داده شده است. برای ترسیم این پروفیل ها از نتایج آزمون های آزمایشگاهی نمونه‌ها نیز استفاده شده است. بررسی نتایج آزمایش‌ها نشان می‌دهد که توالی لایه‌های ساختمانی سد به ترتیب از بالا به پایین شامل رسوبات مخزن به ضخامت ۱۰ الی ۱۵ متر، مارن فوقانی با میان

افت تراز موجود در بین گمانه‌های BH_2 و BH_3 به مرکزیت BH_1 در شکل ۸ (که در موقعیت نشست زمین در محور معیوب حفر شده است) می‌تواند ناشی از انحلال نمک و فرونشست زمین در این محدوده باشد.

بررسی این شکل نشان می‌دهد که وضعیت انحنای لایه-ی نمک از توپوگرافی سطح زمین پیروی می‌کند. بنابراین می‌توان گفت که قبل از پدیده انحلال و فرونشست زمین، لایه نمک و سطح زمین به صورت

افقی بوده است که پس از نشست، حالت انحنایی پیدا کرده است. با توجه به نتایج گمانه‌های BH_1 و BH_6 که امتداد آنها عمود بر محور آسیب دیده سد (D) و گمانه‌های BH_{10} و BH_{11} و BH_{12} که در داخل مخزن سد حفاری شده است؛ لایه‌ی نمک‌دار در جهت عمود بر محور سد هم توسعه یافته است. با توجه به فاصله زیاد گمانه‌های BH_{10} و BH_{12} و عدم وجود گمانه اکتشافی در بین این دو گمانه اقدام به رسم مقطع زمین شناسی نشده است ولی درهمه‌ی گمانه‌های اکتشافی لایه‌ی نمک مشاهده شده است.

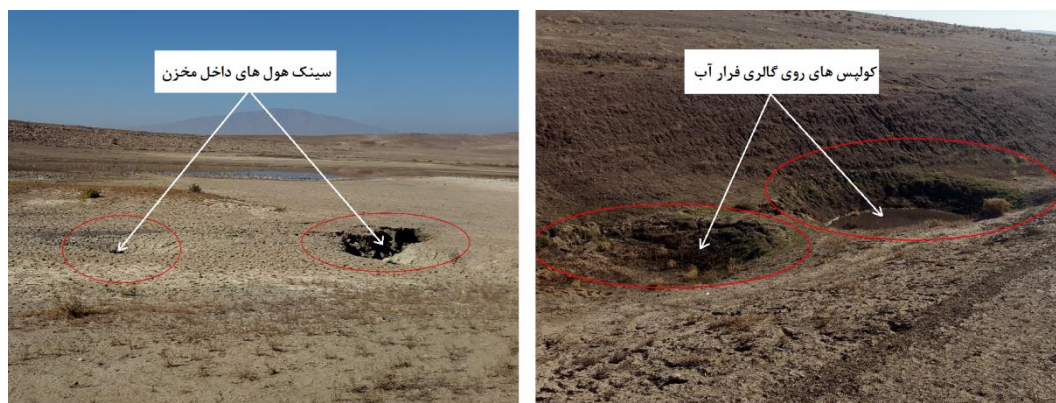
شکل ۱۰- تصویر فروچاله های داخل مخزن سد آرباتان و ریزش های عمقی روی گالری

تدریج پدیده انحلال شدت یافته، قطر و طول کانال‌های زیرزمینی افزایش و با ایجاد شدن گالری زیرزمینی به طول ۱/۵ کیلومتر در جهت شمال شرق، جنوب غرب آب سد تخلیه گردد. فرونشست زمین از حدود ۲۰۰ متری داخل مخزن شروع و تا محل ظهور آب در پایین دست ادامه یافته است. مصالح ریزشی به داخل گالری زیرزمینی، توسط آب زیرزمینی نفوذ یافته از سد، از منطقه خارج گردیده است. وفائیان (۱۳۹۴) با گزارش نمودن این که نهشته‌های تبخیری مانند ژیبس، انیدریت و نمک به علت امکان حل شدن آنها در آب، راه را برای فرار آب مخزن باز می‌کنند، صحت مطالعات انجام شده را تایید می‌نماید. همچنین در این گزارش توصیه شده است که از احداث سد در محل‌هاییکه مخزن آن گچ و آهک‌های قابل انحلال داشته باشد؛ مخصوصاً لایه‌های گچ دار، اجتناب شود. فهیمی و سروش (۱۳۸۹) نیز احداث سد در روی موادی نظیر سنگ آهک، ژیبس، اندرید و کربنات کلسیم را باعث گسیختگی آنها اعلام نموده‌اند. در خصوص سد آرباتان نیز با آگیری مخزن سد به مرور زمان، آب به درون لایه مارن نفوذ کرده و باعث انحلال مواد ژیبسی درون آن لایه شده است. با انحلال میان لایه‌های ژیبسی، مقدار تخلخل لایه مارن افزایش یافته و نفوذ آب در آن تسریع شده است. با نفوذ بیشتر آب به اعماق پایین‌تر، آب به لایه نمکی زیر مخزن سد راه پیدا کرده است و به علت قابلیت انحلال سریع نمک در آب، نسبت به ژیبس و خواص خمیری آن، پدیده انحلال به تدریج در داخل آن لایه رخ داده و در نتیجه باعث فروریزش در داخل لایه‌های نمک شده است و در نهایت، شرایط لازم برای نشست لایه‌های سطحی فراهم شده است. تصویر فروچاله‌های ایجاد شده در داخل مخزن سد و ریزش‌های عمقی ایجاد شده در روی گالری فرار آب در شکل ۱۰ نشان داده شده است. ایجاد دره‌ای کم عمق به عرض ۸۰ متر و نشست زمین در سرتاسر مسیر فرار آب از اثرات پدیده فوق می‌باشد.

به منظور تکمیل مطالعات و کسب اطلاعات بیشتر از وضعیت چینه‌های زمین زیر ساختگاه و مخزن سد، اقدام به انجام مطالعات ژئوفیزیک شده است. این مطالعات به دلیل نزدیکی مقادیر دانسیته‌ی لایه‌های زمین، قادر به تفکیک لایه‌های مارن و نمک از همدیگر نبوده، ولی وقوع پدیده انحلال در حوالی محور آسیب دیده (D) و عدم توسعه این پدیده به لایه‌ی نمک در قسمت‌های دیگر مخزن سد را تایید می‌نماید. با توجه به نفوذ آب به لایه‌ی نمک در حوالی محور D و انحلال آن، ایجاد حفره و گالری در زیر سد و توسعه آن تا چند صد متر دورتر، امری طبیعی به نظر می‌رسد. در اثر ظهور این پدیده‌ی زیرزمینی که در اعماق ۲۵ تا ۴۰ متری عمق زمین به وقوع پیوسته است؛ عوارضی نظیر نشست زمین، ریزش‌های عمقی^۱ و فروچاله‌ها به وجود آمده‌اند. مجموعه عوامل فوق سبب شده است که به
